工事名称：アイラトピカズラ工法による壁面緑化
改修工事

建物名称：西宮市ららぽーと甲子園店

工事種目：壁面緑化

施工内容：既存壁面緑化の生育不足、枯れによる
、
地植えにて早期壁面緑化修復。

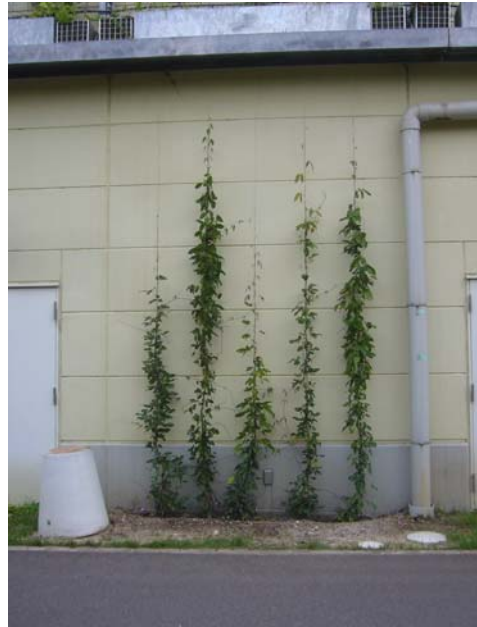
<1>

既存植栽は空中プランターに植栽され枯死して
いる。

前面の中学校父兄、地域住民の苦情により西宮
市からの

全面改修指導により、2箇所試験施工を実施
した。

短期間の緑化面完成とのことで苗木は2mの
長尺物を使用した。間隔は30cm株数5株。

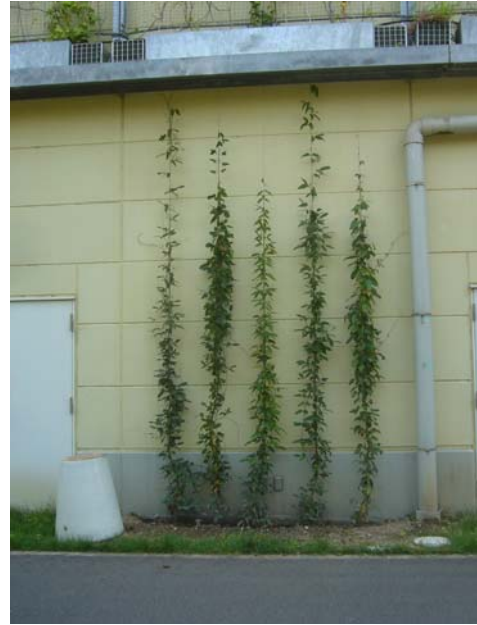
<2>

施工内容：2週間経過

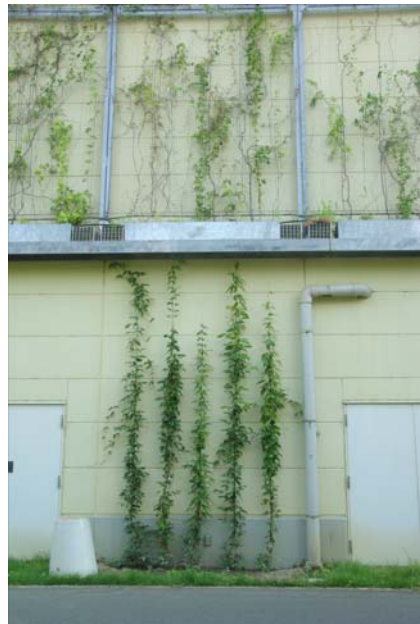
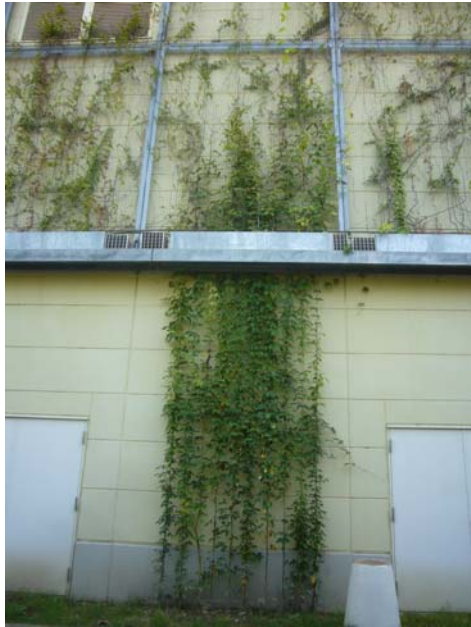
<3>

施工内容：1ヶ月経過

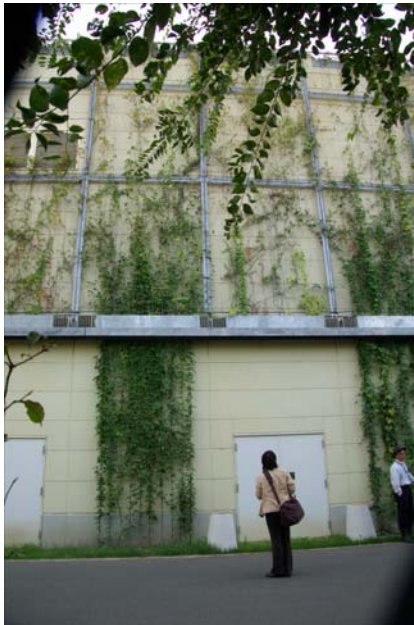
<4>
工事名称：アイラトビカズラ工法による壁面緑化改修工事
建物名称：西宮市ららぽーと甲子園店
工事種目：壁面緑化
施工内容：2ヶ月半経過
撮影日：2013-09-13
コメント：
 夏季なので急成長している、高さは5m以上に。

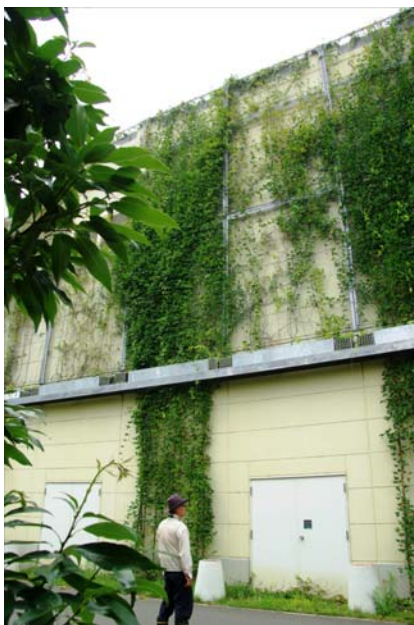
<5>
工事名称：アイラトビカズラ工法による壁面緑化改修工事
建物名称：西宮市ららぽーと甲子園店
工事種目：壁面緑化
施工内容：3ヶ月半経過
撮影日：2013-10-03
コメント：
 大阪府環境農林水産部 環境農林水産総務課
 施策推進グループから急成長する植物の視察を受ける。

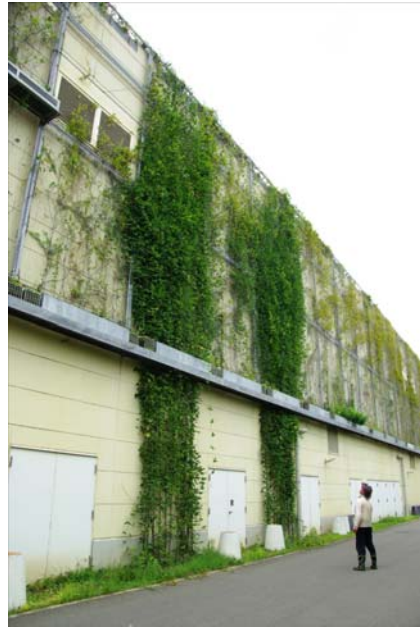
<7>

施工内容：1年経過壁面上部に到達。

天端高1.2mに到達し折り返し裏側壁面緑化面を被覆している。

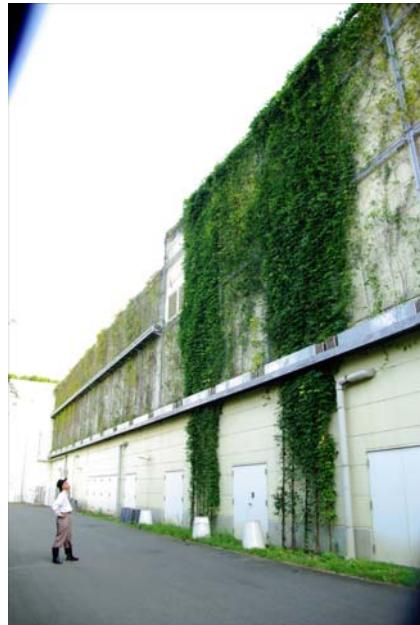
<8>

施工内容：1年2ヶ月経過壁面が緑に覆われて密になる。。

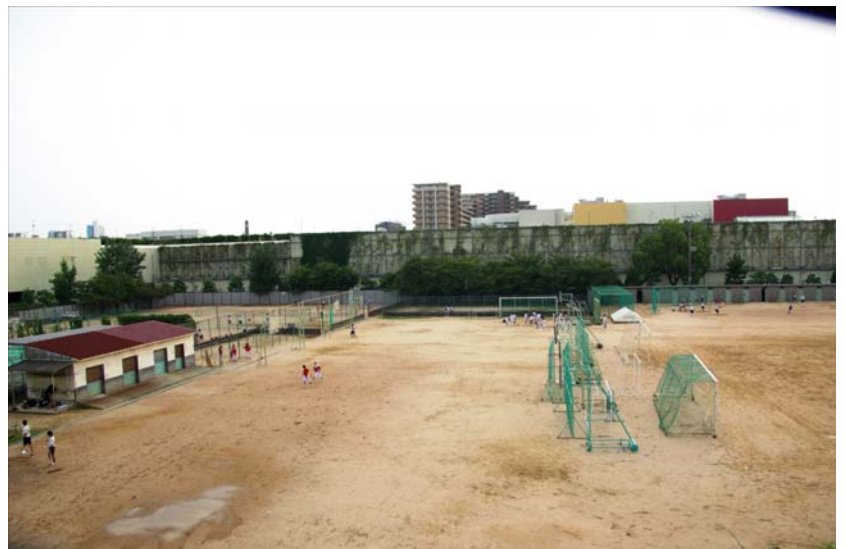
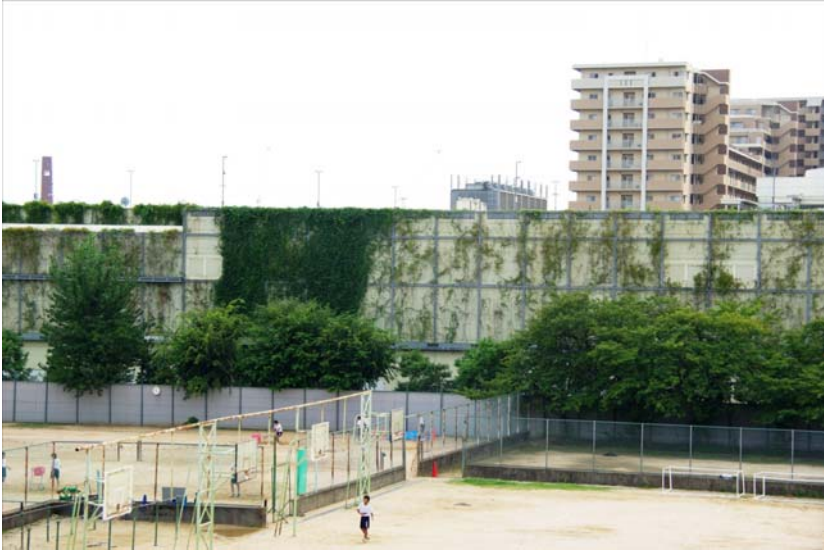
<9>

施工内容：1年2ヶ月経過鳴尾中学校からの撮影

1部分であるが壁面緑化として機能している。

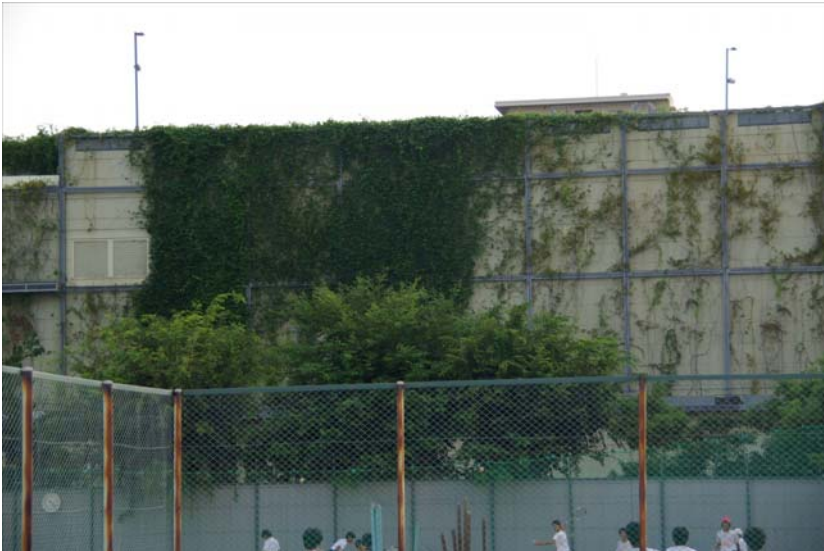
<10>

施工内容：1年2ヶ月経過鳴尾中学校からの撮影
